# LEGEPLADSINSPEKTION

Udført for:  
Grundejerforeningen Hattene  
LP02 Vokshatten 1

## Inspektionstype: Årlig hovedinspektion

Inspektionsdato: okt. 29, 2025

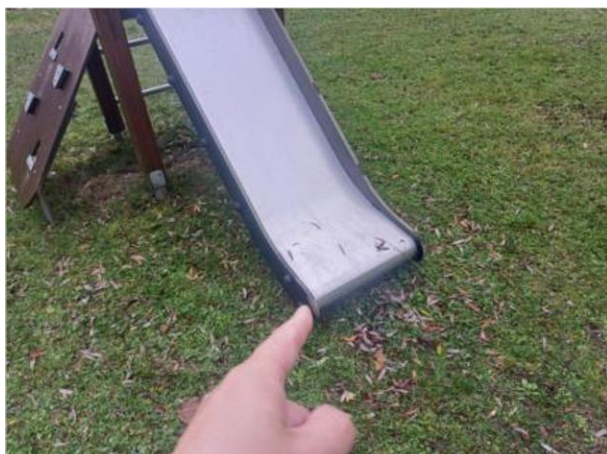
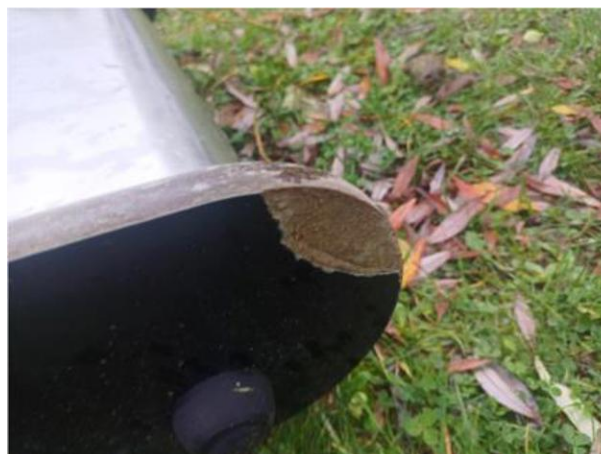
Risikovurdering: 5 - Ubetydelig

| Bemærkninger | Der er konstateret en mindre skade på den viste plade. |

| Beskrivelse | Korrigerende vedligeholdelse |

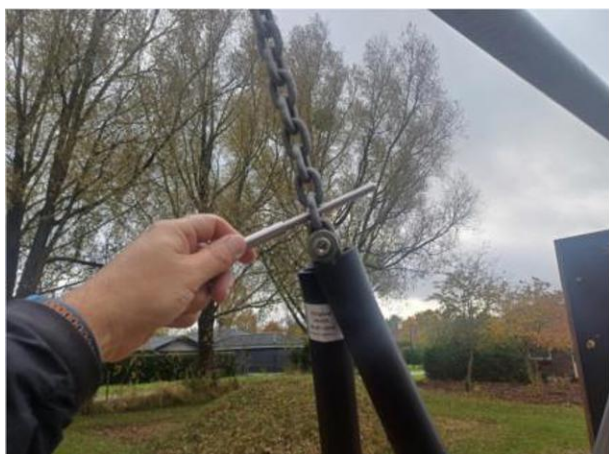
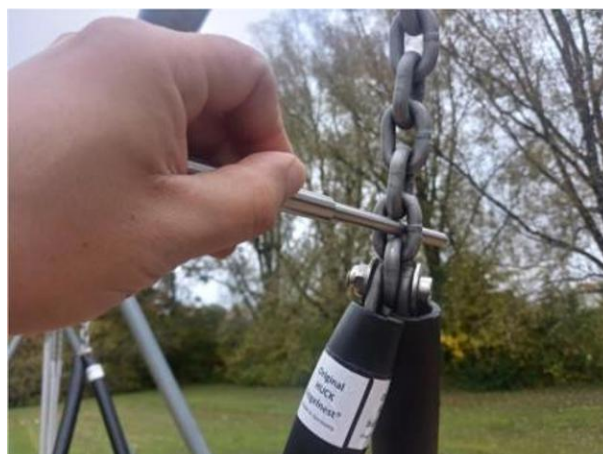
Risikovurdering: 4 - Lav

| Beskrivelse | I kædeled må der højst være en åbning på Ø8,6mm. Her kan en 8,6mm dorn passere.<br>EN1176 Del 1 Pkt. 4.2.13 Kæder |
| Bemærkninger | Der er konstateret begyndende slid på de nederste kædeled. Det er derfor åbningerne er blevet for store. Åbningerne kan lukkes med en kædeledslukker.<br>Det er konstateret ved 3 led. |
