# LEGEPLADSINSPEKTION

Udført for:  
Grundejerforeningen Hattene  
LP03 Ridderhatten 285

**Inspektionstype: Årlig hovedinspektion**

**Inspektionsdato: okt. 29, 2025**

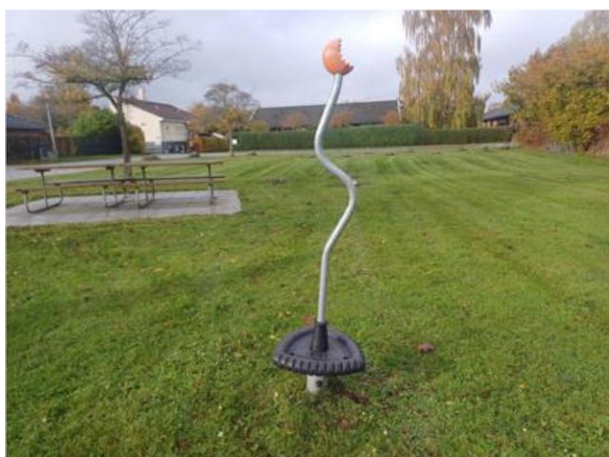
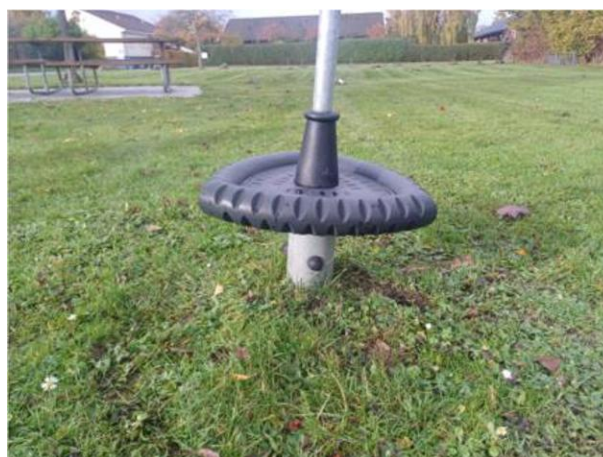
Risikovurdering: 5 - Ubetydelig

| Bemærkninger | Redskabet står en lille smule skævt i terræn.<br>Det står dog stabilt. |

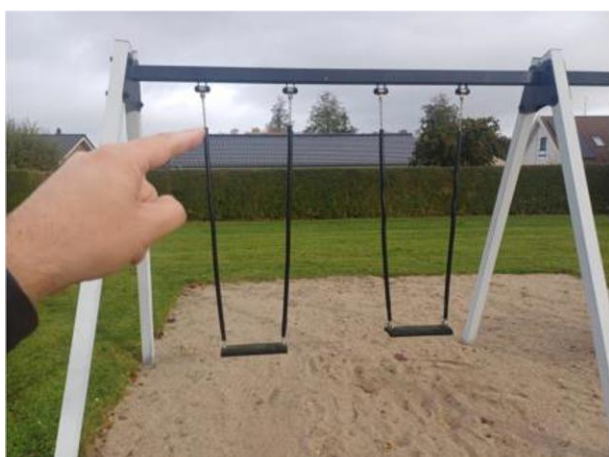
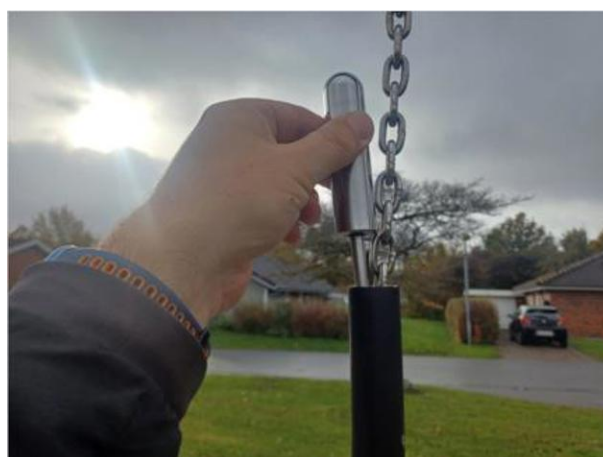
Risikovurdering: 4 - Lav

| Beskrivelse | Brugerne kan få fingrene i klemme i viste åbninger. Der må ikke være åbninger i frirummet på legeredskaber mellem 8- og 25mm i diameter som kan fange brugerens fingre, når de befinder sig i legeredskabets frirum.<br>EN1176 Del 1 Pkt. 4.2.7.6 Fastklemning af fingre EN 1176 Del 1 Pkt. 4.2.8.2.3 Frirum |

| Bemærkninger | Der kan eventuelt fuges mellem kæder og overtræk, alternativt montere krympeflex på toppen af kædeovertrækkende. |
