# LEGEPLADSINSPEKTION

Udført for:  
Grundejerforeningen Hattene  
LP01 Sneglehatten

**Inspektionstype: Årlig hovedinspektion**

**Inspektionsdato: okt. 29, 2025**

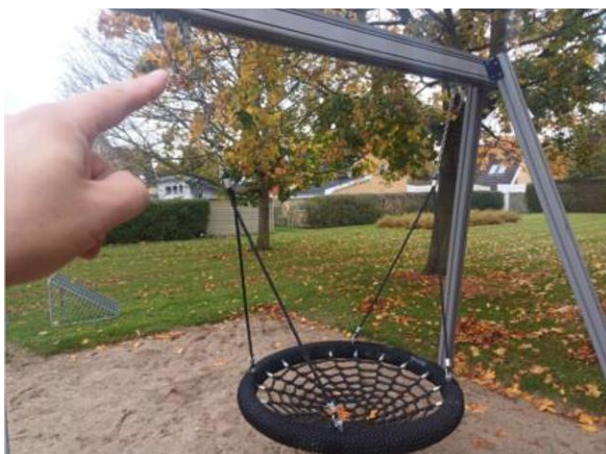
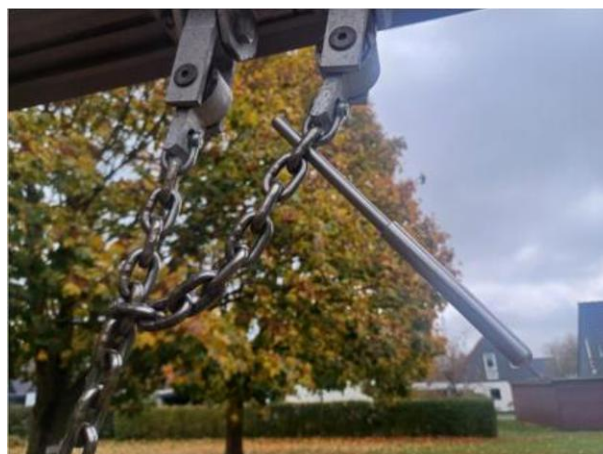
Risikovurdering: 4 - Lav

| Beskrivelse | I kædeled må der højst være en åbning på Ø8,6mm. Her kan en 8,6mm dorn passere.<br>EN1176 Del 1 Pkt. 4.2.13 Kæder |
| Bemærkninger | Det er konstateret i de sekundære sikringer. |
