# LEGEPLADSINSPEKTION

Udført for:  
Grundejerforeningen Hattene  
LP05 Ridderhatten 340

**Inspektionstype: Årlig hovedinspektion**

**Inspektionsdato: okt. 29, 2025**

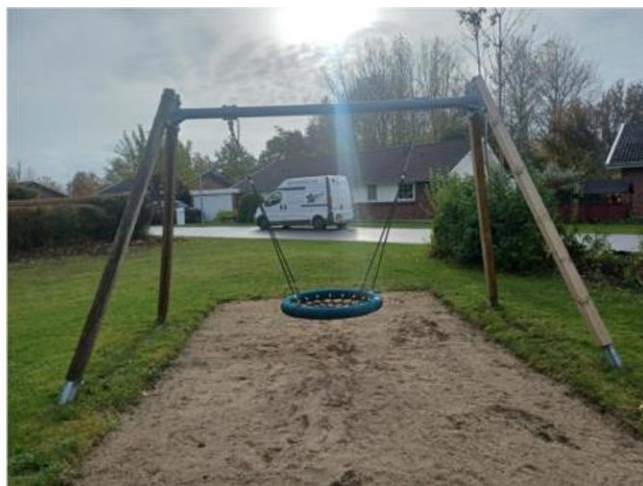
Navn: Gyngestativ  
Redskabsnr.: LP5.5  
Typenummer: Kpl903  
Producent: KOMPAN A/S  
Materiale: Stål/træ  
Småbørn  
Store børn

| Anmærkning | | Risikovurdering: 4 - Lav |
| Beskrivelse | Brugerne kan få fingrene i klemme i viste åbninger. Der må ikke være åbninger i frirummet på legeredskaber mellem 8- og 25mm i diameter som kan fange brugerens fingre, når de befinder sig i legeredskabets frirum.<br>EN1176 Del 1 Pkt. 4.2.7.6 Fastklemning af fingre EN 1176 Del 1 Pkt. 4.2.8.2.3 Frirum | |
| Bemærkninger | Det er konstateret i de 4 viste sjækler ved gyngesædet.<br>Der kan monteres kædeledslukkere for at løse problemet. | |

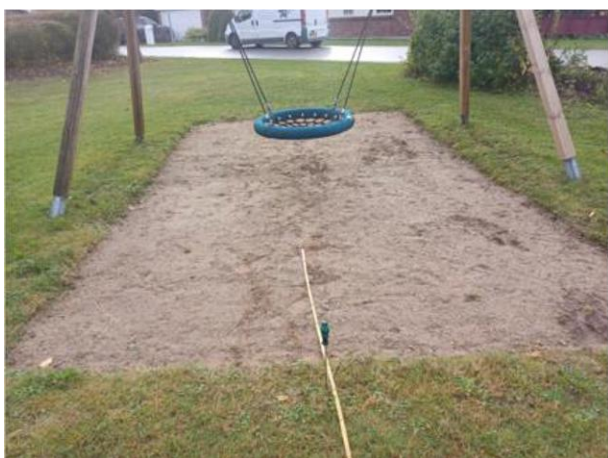
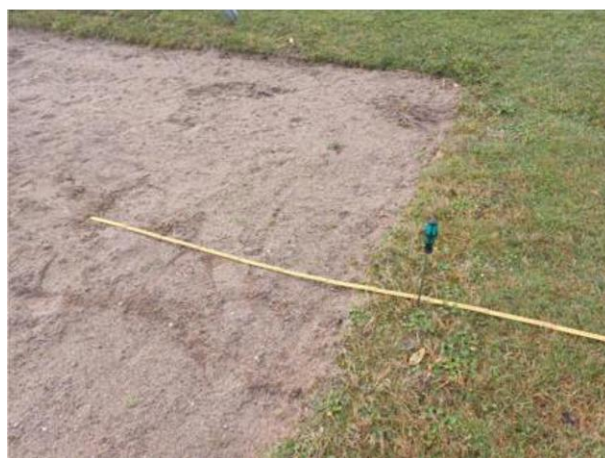
| Anmærkning | | Risikovurdering: 5 - Ubetydelig |
| Beskrivelse | Der gror græs/ukrudt ind i faldunderlaget, som bør fjernes. Et faldunderlag bør vedligeholdes ved, at underlaget rives/fræses og holdes fri for planter for at opretholde de stødabsorberende egenskaber. Dette bør ske efter behov. Rutinemæssig vedligehold bør bl.a. omfatte vedligehold af støddæmpende underlag.<br>Rutinemæssig vedligeholdelse | |
| Bemærkninger | Stødområdets udstrækning bør være 333 cm. Det gælder i begge gyngeretninger. | |

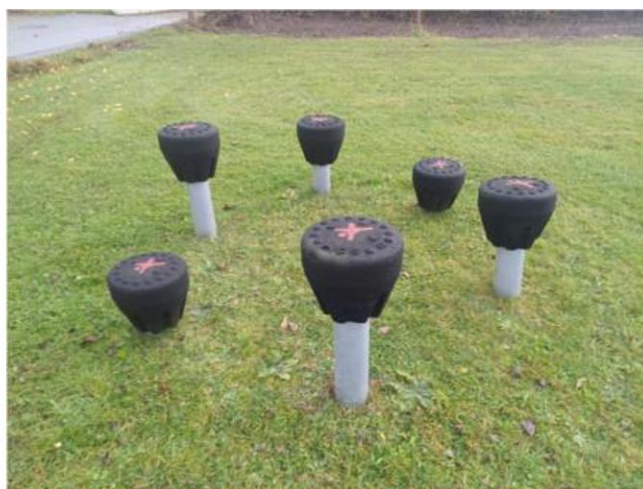
Navn: Ø-hop 6 stk.  
 Redskabsnr.: LP5.2  
 Producent: KOMPAN A/S  
 Materiale: Kunststof/Metal  
 Fri faldhøjde: 600 mm  
 Småbørn  
 Store børn

| Anmærkning | | Risikovurdering: 5 - Ubetydelig |
| Beskrivelse | Der er slid i viste komponenter/dele af redskabet. Se bemærkning.<br>Korrigerende vedligeholdelse | |
| Bemærkninger | Der er slid på viste top. | |

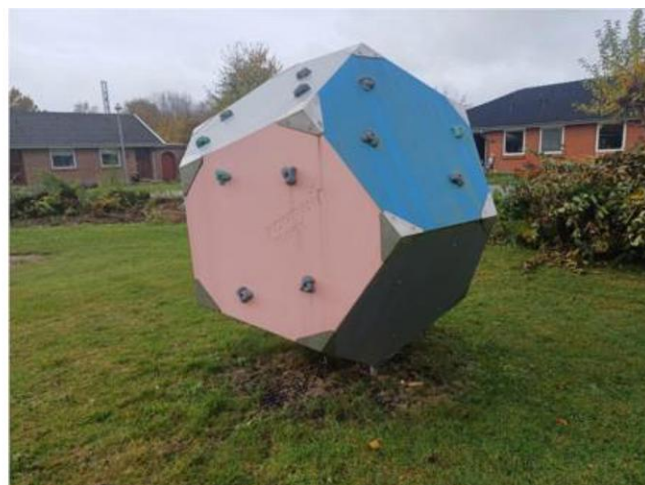
Navn: BLOQX 1  
 Redskabsnr.: LP5.4  
 Serienummer: BLX4100  
 Producent: KOMPAN A/S  
 Produkt: BLOQX/BLX4100  
 Materiale: HDPE  
 Højde: 2.050 mm  
 Bredde: 2.150 mm  
 Dybde: 1.830 mm  
 Fri faldhøjde: 2.050 mm  
 Sikkerhedsområde: 4.950 x 5.150 mm (25,49 m<sup>2</sup>)  
 Store børn  
 Unge

| Beskrivelse | Der er anvendt gummiringmåtter på græs/muldlag ved redskabet. Der er foretaget en kontrol af underlaget med en faldkugle, da faldhøjden er over 100 cm. De støddæmpende egenskaber er på inspektionsdagen målt til at være under grænseværdien. BEMÆRK at dette vil sandsynligvis ændre sig ved skiftende vejrforhold og årstider, fordi gummiringmåtterne er anvendt sammen med naturlige materialer.<br>EN1176 Del 1 Pkt. 4.2.8.5.2 Redskaber med en fri faldhøjde over 600 mm eller med tvungen bevægelse samt EN1177 Pkt. 6.2.4.4 |
