# LEGEPLADSINSPEKTION

Udført for:  
Grundejerforeningen Hattene  
LP02 Vokshatten 1

## Inspektionstype: Årlig hovedinspektion

Inspektionsdato: okt. 29, 2025

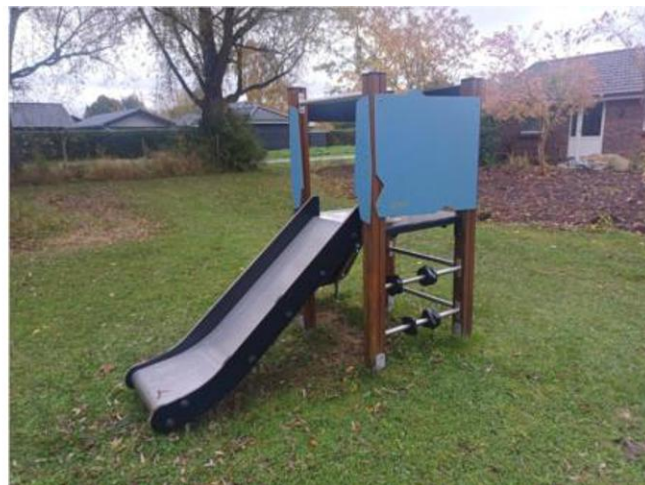
Navn: Legesystem  
Redskabsnr.: LP2.2  
Producent: Vinci Play  
Materiale: kunststof/træ/Stål  
Småbørn  
Store børn

Risikovurdering: 5 - Ubetydelig

| Bemærkninger | Der er konstateret en mindre skade på den viste plade. |

| Beskrivelse | Korrigerende vedligeholdelse |

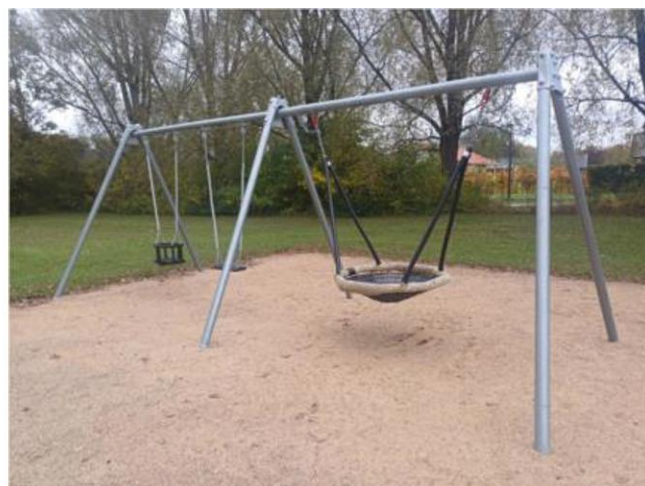
Navn: Gyngestativ  
 Redskabsnr.: LP2.4  
 Producent: Ledon  
 Materiale: Galvaniseret stål  
 Fri faldhøjde: 1.310 mm  
 Småbørn  
 Store børn

Risikovurdering: 4 - Lav

| Beskrivelse | I kædeled må der højst være en åbning på Ø8,6mm. Her kan en 8,6mm dorn passere.<br>EN1176 Del 1 Pkt. 4.2.13 Kæder |
| Bemærkninger | Der er konstateret begyndende slid på de nederste kædeled. Det er derfor åbningerne er blevet for store. Åbningerne kan lukkes med en kædeledslukker.<br>Det er konstateret ved 3 led. |
