# LEGEPLADSINSPEKTION

Udført for:  
Grundejerforeningen Hattene  
LP03 Ridderhatten 285

**Inspektionstype: Årlig hovedinspektion**

**Inspektionsdato: okt. 29, 2025**

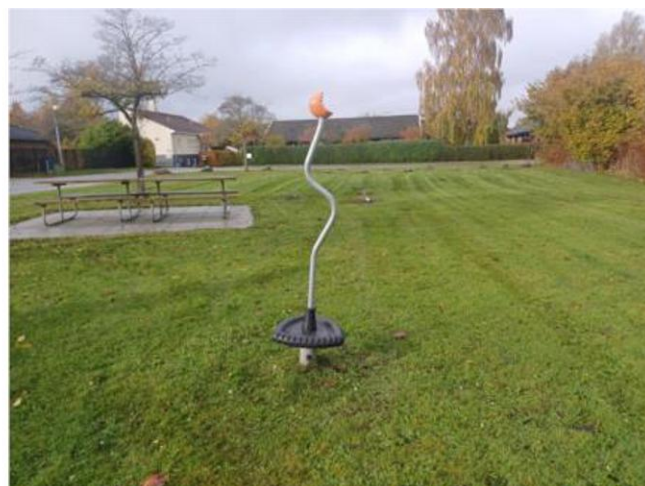
Risikovurdering: 5 - Ubetydelig

| Bemærkninger | Redskabet står en lille smule skævt i terræn.<br>Det står dog stabilt. |

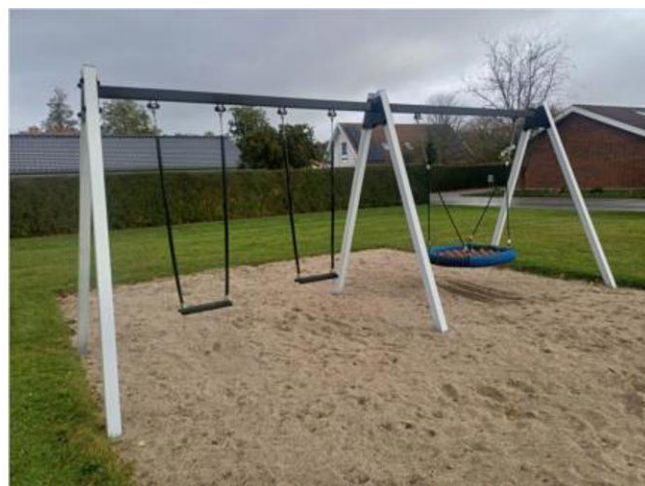
Risikovurdering: 4 - Lav

| Beskrivelse | Brugerne kan få fingrene i klemme i viste åbninger. Der må ikke være åbninger i frirummet på legeredskaber mellem 8- og 25mm i diameter som kan fange brugerens fingre, når de befinder sig i legeredskabets frirum.<br>EN1176 Del 1 Pkt. 4.2.7.6 Fastklemning af fingre EN 1176 Del 1 Pkt. 4.2.8.2.3 Frirum |

| Bemærkninger | Der kan eventuelt fuges mellem kæder og overtræk, alternativt montere krympeflex på toppen af kædeovertrækkende. |

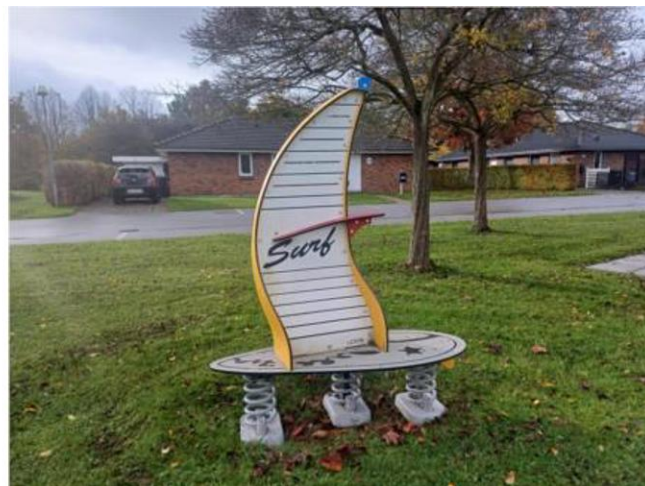
Dette redskab har ingen anmærkninger
